Niedocenione zagrożenia

Budynek pod napięciem

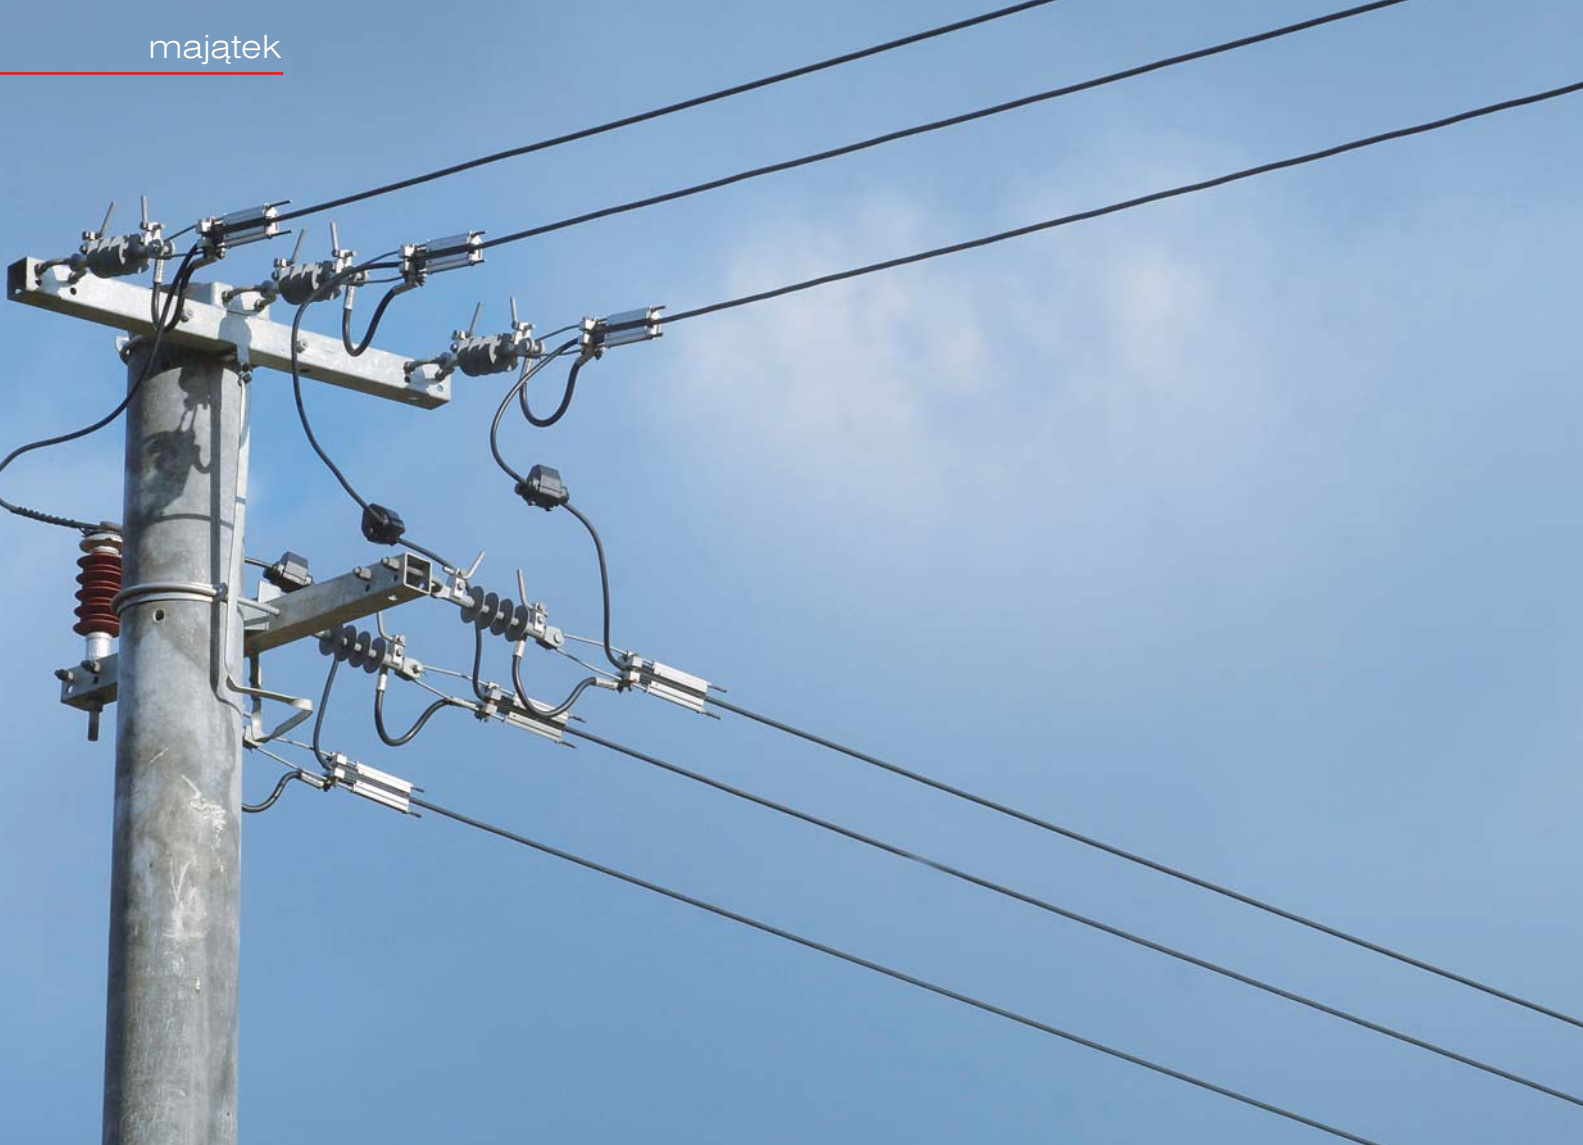
Budowa linii elektroenergetycznych w Polsce była prowadzona w oparciu o przepisy, które dopuszczały prowadzenie ich nad budynkami, jednak zalecały unikanie takich przypadków. Ponadto w polskiej normie wprowadzone zostały tak zwane obostrzenia przy budowie linii w przypadkach skrzyżowania linii na przykład z budynkami lub innymi liniami. Pod pojęciem obostrzenia kryje się wiele dodatkowych wymagań dotyczących odcinka linii, który musi być zaprojektowany i wykonany przy uwzględnieniu kryteriów zwiększających

jego bezpieczeństwo eksploatacji. Generalnie przy budowie linii przechodzących nad budynkami zazwyczaj unika się prowadzenia przewodów nad kominami i dachami z materiału łatwopalnego, stosuje się dodatkowe wymogi dla izolatorów, słupów i przewodów oraz zmniejsza się długość przęsła linii to jest odległości pomiędzy słupami.

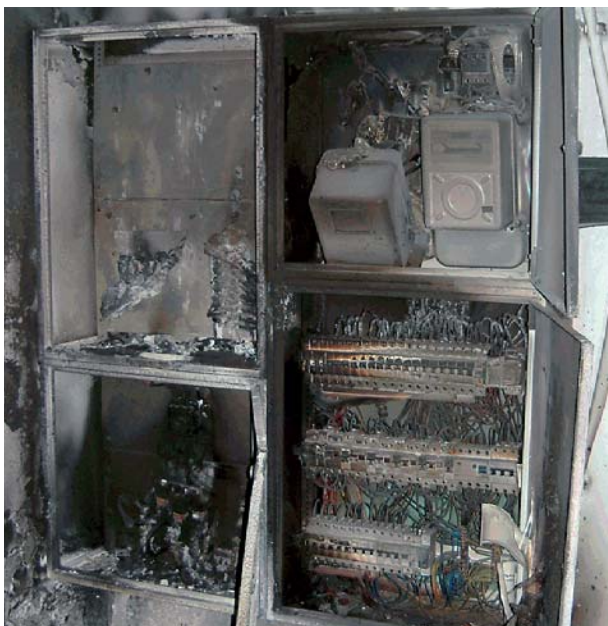
Badanie przyczyny szkody doprowadziło do bezspornego stwierdzenia, że powodem zdarzenia było zwarcie na zaciskach licznika w rozdzielnic. Ostatecznie nie ustalono, czy zwarcie powstało wskutek błędu monterów czy wadliwości licznika. Istotne jest jednak, że szkoda miała miejsce pomimo przestrzegania przez poszkodowanego wszystkich przepisów dotyczących eksploatacji instalacji elektrycznej oraz utrzymania jej w bardzo dobrym stanie technicznym.

Wiele zarzucić można natomiast monterów dostawcy energii, który po stwierdzeniu wadliwości licznika nie zabezpieczył odpowiednio rozdzielnic. W trakcie zdarzenia nie stwierdzono powstania ognia. Po otwarciu rozdzielnic ustalono jednak, że wskutek zwarcia elektrycznego nastąpiło nie tylko stopienie izolacji, ale także miejscowe jej zapalenie.

Fotografia 1. Zniszczona rozdzielnica.

Sklep uruchomiono po dokonaniu powyższych czynności oraz zapewnieniu zasilania przez nową rozdzielnicę. Jednocześnie wywieziono zabrudzony towar do utylizacji oraz przystąpiono do remontu. Działania poszkodowanego pozwoliły na uniknięcie długiego przestoju sklepu, jednak brak pełnej oferty handlowej spowodował ograniczenie obrotu w trakcie remontu.
